交房半年，超高层小区消防柜唱“空城计”

最新进展：1000余个灭火器全部到位

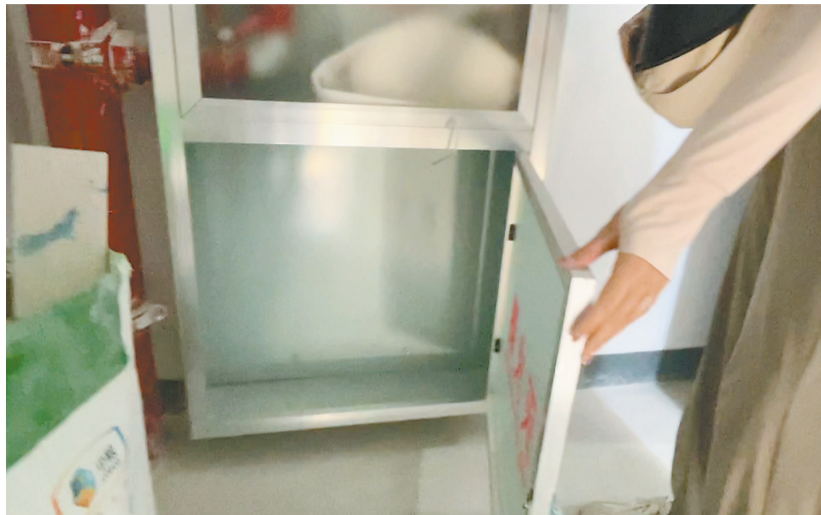
记者随机查验楼道间的消防柜，柜内未配灭火器。

记者来到33栋、34栋，随机查看了10余个楼层的灭火器配备情况。记者发现，这两栋建筑每层共配有3个消防柜，仅1楼和顶楼45楼的消防柜中配有灭火器。

验收时有灭火器，为何交房后灭火器“不翼而飞”？9月24日，记者找到小区物业负责人汪先生。他表示，消防验收后灭火器缺失，主要是开发商与施工方的经济纠纷导致的。

9月25日8时许，几辆货车载着1000余个灭火器抵达鹏湖湾小区。汪先生表示，采购这批灭火器大概花费7万元。

“目前小区31栋、33栋和34栋超高层，已按规定给每一层配齐了6个灭火器。32栋高层和40栋小高层缺失的灭火器，我们都补齐了。”汪先生说。

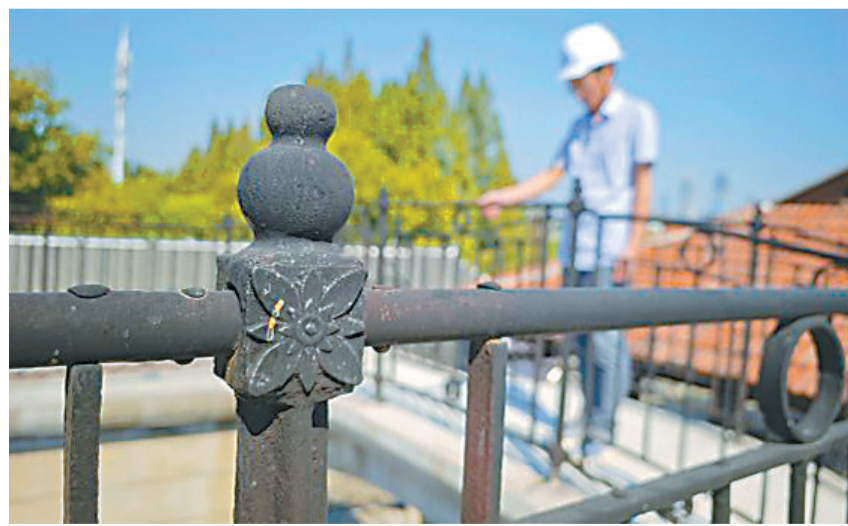
程飞回忆，第一次走进公馆现场时，其栏杆已破损、腐朽。老房子的楼梯高耸狭窄，仅容一人通行，这些摇摇欲坠的残存栏杆早已没有安全防护的功能。

新旧栏杆融为一体，肉眼看不出差别。

项目修缮团队对残存的铁艺栏杆进行深入研究。在用3D扫描建模等技术手段对栏杆雕花及截面尺寸进行完整复原后，发现栏杆组合拼装采用的是传统榫卯加热铆接工艺，靠榫头和卯眼相互咬合实现紧固连接。

程飞组建起工艺团队，于2023年启动对公馆栏杆的修缮工作。铁艺榫卯工艺不同于木结构的榫卯工艺，也比金属焊接的难度大得多。工人们要先把榫头和卯眼加热到一定温度，趁热咬合上后再等金属冷却，通过热胀冷缩实现自然稳固。加热过程稍有不慎，榫头和卯眼就咬合不上，影响整段栏杆的安装。

为了在保证精度的同时保护好原栏杆，修缮团队手工为每根栏杆安装若干定位器，一根根校准。一米长的栏杆要花费一天半的时间才能完成修复，
