千年古文化遗址如何抵御岁月侵蚀

“2024·石窟寺保护国际论坛”19日在甘肃省敦煌市开幕。据国家文物局介绍,经过70多年的努力,中国重要石窟寺重大险情基本消除。这些历经沧桑的遗址,如何抵抗岁月侵蚀?日前,记者走访了部分石窟、古城遗址和砖石古塔,了解这些遗存目前的状况及保护背后的科技密码。

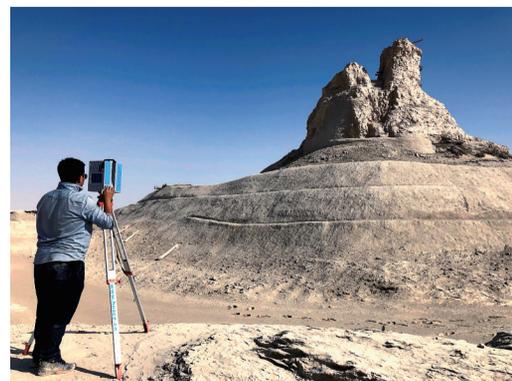
中铁文保技术人员在对楼兰古城佛塔遗址进行数据采集。

自2020年6月13日开始,周鹏带领项目团队对楼兰古城三间房和佛塔遗址进行勘测并进行抢救性修复。通过实地勘测分析,团队成员认为,在极端气候环境下,最好的保护是进行预防性保护监控监测,为将来保护修复提供科学数据支撑。

项目团队通过对遗址区环境影响因素开展不间断监测,对风沙侵蚀与遗址损毁模式开展研究,对遗址本体结构残损与表层劣化实施了精细修复,并首次借助“天一空一地”一体化监测和三维全景数据采集建立仿真模型,将技术成果集成在定制研发的数字楼兰综合信息系统中,“数字楼兰”在科技保护与文化展示中发挥了重要作用。
