# 天兴洲江底有条铺了地砖的马路？

## 武大水利专家答疑

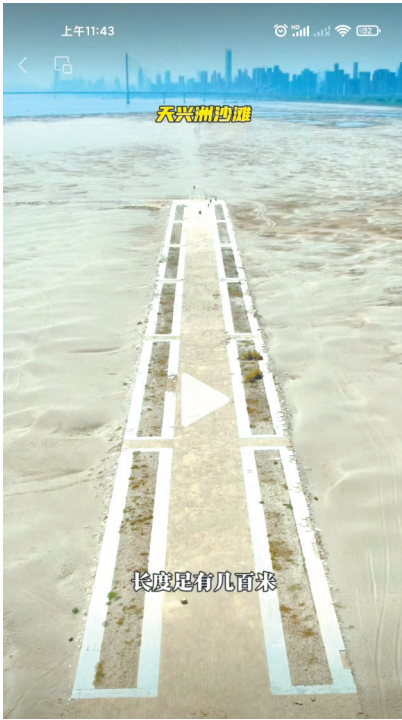
网友拍摄的天兴洲航道整治工程露出江面部分。 视频截图

航道局组织建设，时间约在2013年左右。”武汉大学水利水电学院教授、博士生导师张小峰介绍，天兴洲河段武昌一侧是凸岸，汉口一侧是凹岸，随着江流的长期侵蚀，凹岸一般是会冲刷后退的，而凸岸则会逐渐淤涨。“现在长江的主河道在右汉即武昌一侧。对于天兴洲来说，其右缘（面向下游看，下同）处于凹岸，存在崩退的趋势，如果洲头后退、右缘崩退多了，凸岸一侧就会相应淤涨，影响该段航道稳定以及枯水期武昌沿岸码头、取水口的正常运行。”

张小峰解释，在天兴洲洲头修筑的整治工程，是为了护住洲头，以避免洲头后退和枯水期河槽展宽，维持长江航道的稳定。“整治工程总体布置为鱼骨坝形式，工程头部向上游延伸得比较远，其真正的长度要比网友拍摄画面中的长得多，差不多是其6—7倍。”张小峰说，网友拍摄的是整治工程的景观道路，设计初衷是：冬季长江水位较低时有意让市民有更好的亲水体验。这段
