# 间隔0.8米的阻车桩有点“挤”

## 相关部门按照“不小于1.5米”的标准,多处整改

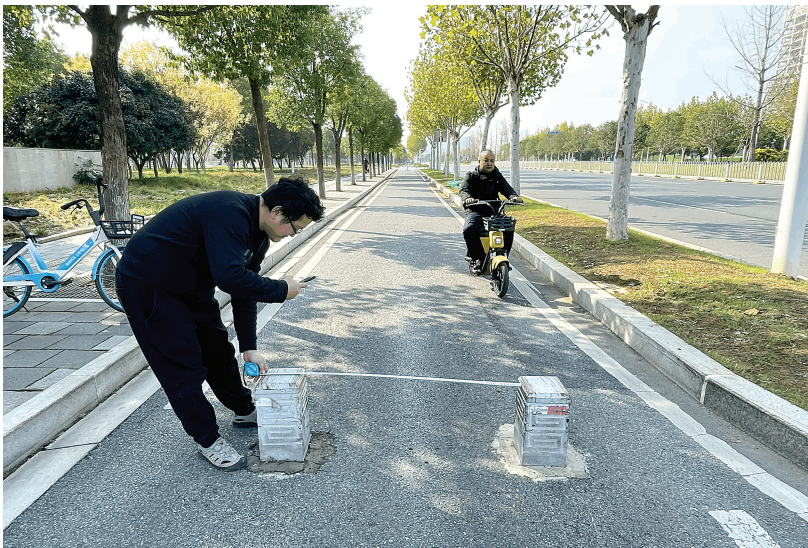
东西湖万达广场对面的一处阻车桩,间距为1米。

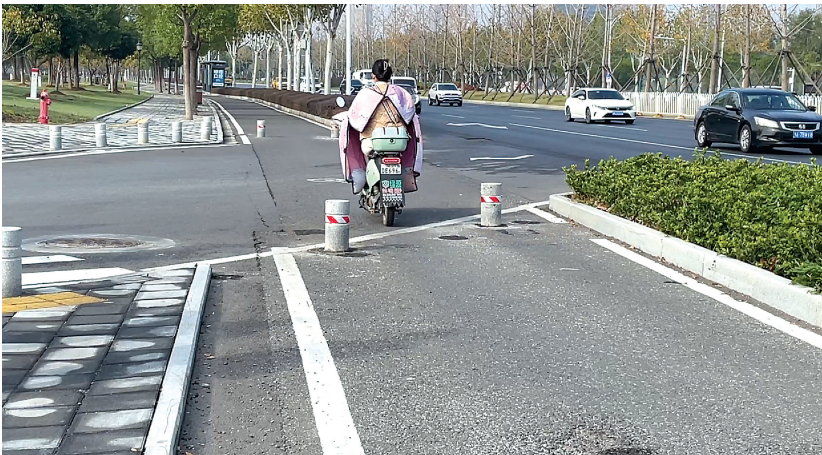
金山大道与雷达山路交会处阻车桩被拓宽后,非机动车通行顺畅了许多。

15日,对于群众反映强烈的金山大道与雷达山路交会口处的阻车桩过密问题,东西湖区城投公司组织施工人员进行整改。施工人员现场拆掉2根阻车桩,将阻车桩的间距由0.8米拓宽为1.65米。
